Avance en la limpieza del cauce en Enero

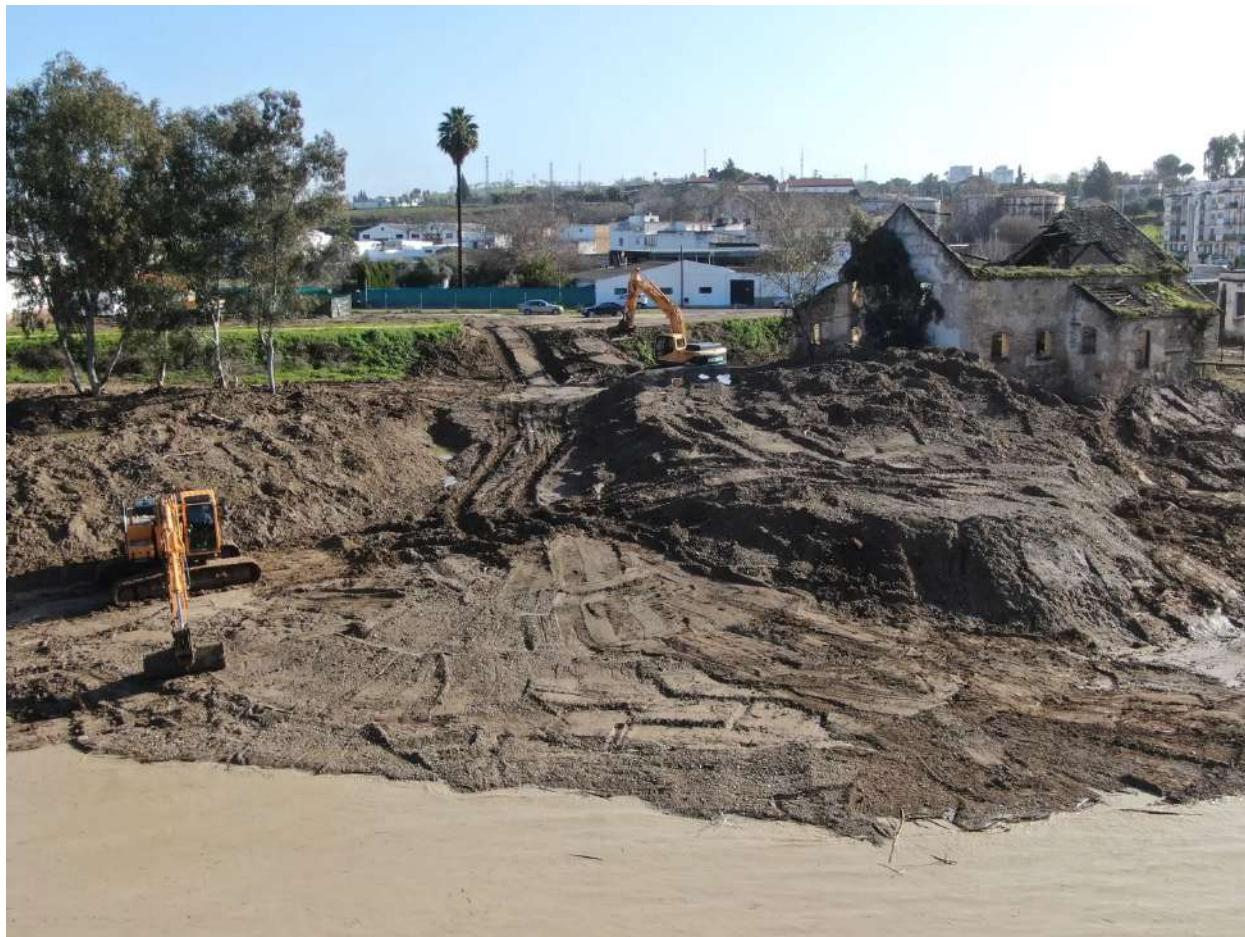
Foto 1. Los camiones no pueden acceder a la playa fluvial por el barro. Las excavadoras hacen acopios intermedios para que la arena pierda humedad y poder llevarla al punto de carga (al fondo en la imagen)

A pesar de las lluvias, las obras de limpieza del cauce del río Genil prosiguen en el entorno del Puente Romano y el Azud. Como muestra la Foto 1, los sedimentos se van retirando por capas y es necesario hacer acopios intermedios, los montones de arena de la imagen.

Con estos acopios intermedios se consigue que las arenas pierdan humedad (que va escurriendo y vuelve al río) y sea más manejable para su carga en camiones, y también sirven para ir acercando los miles de metros cúbicos de sedimentos al dique de la orilla, donde cargan los camiones, que no pueden acercarse más al río, porque quedarían atascados en estas playas por la mezcla de arenas y barro.

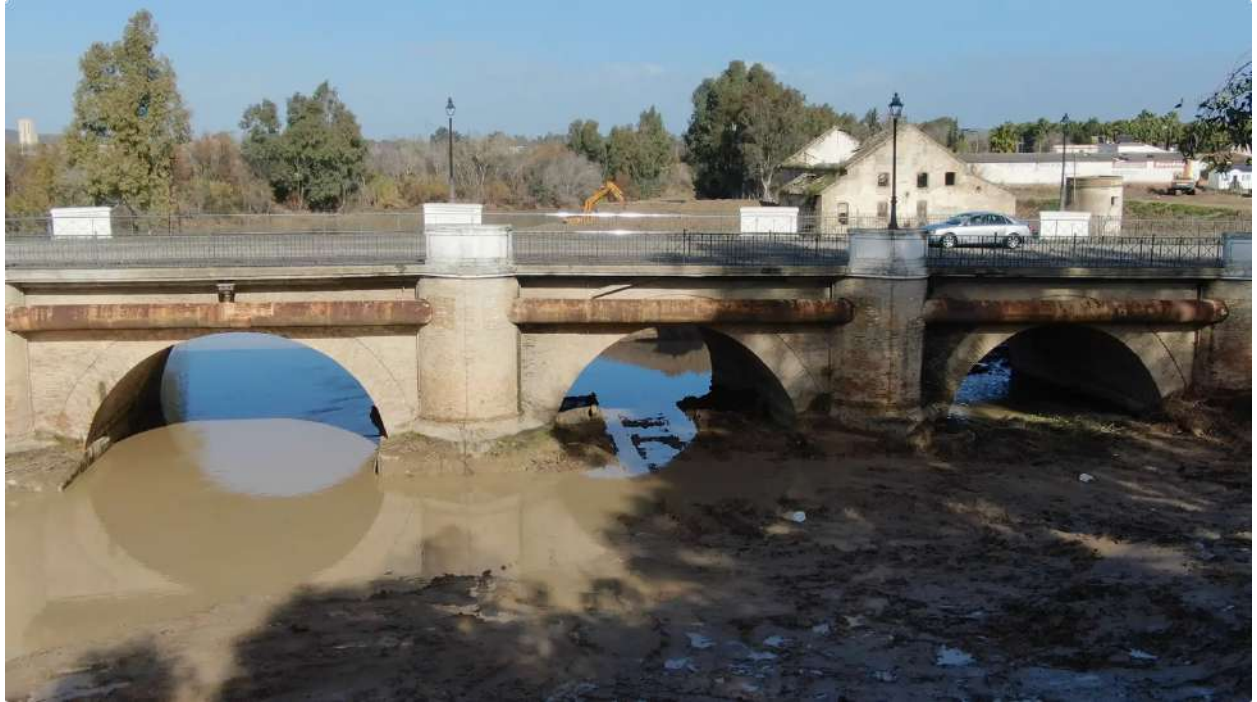
Foto 2. Ha comenzado la limpieza bajo los arcos cegados del Puente Romano

En las dos últimas semanas el trabajo de limpieza ha comenzado a retirar los sedimentos que taponan los arcos del Puente Romano.

Es un trabajo de extrema dificultad porque el nivel de las aguas subterráneas del propio río está muy alto por la subida de nivel tras tanta lluvia, y la maquinaria corre riesgo de hundirse. De hecho, la climatología ha obligado a abandonar la tarea de limpieza bajo el puente y en la playa que se ha creado aguas arriba para no poner en riesgo la maquinaria y a las personas que trabajan en la obra, que volverá a esta zona cuando deje de llover y el buen tiempo seque el terreno y permita que baje el nivel del río Genil.
