Primeros resultados: menor riesgo de inundación

La limpieza de cauce FLUBIOGENIL da sus primeros resultados. El río Genil recupera su forma original, y al ensanchar su cauce puede evacuar el 28 de enero de 2026 una crecida de 308 m³/s, 100 m³/s más que hace justo un año sin que suba apenas la altura (el nivel) del agua, ni se incremente el riesgo de inundación en Écija.

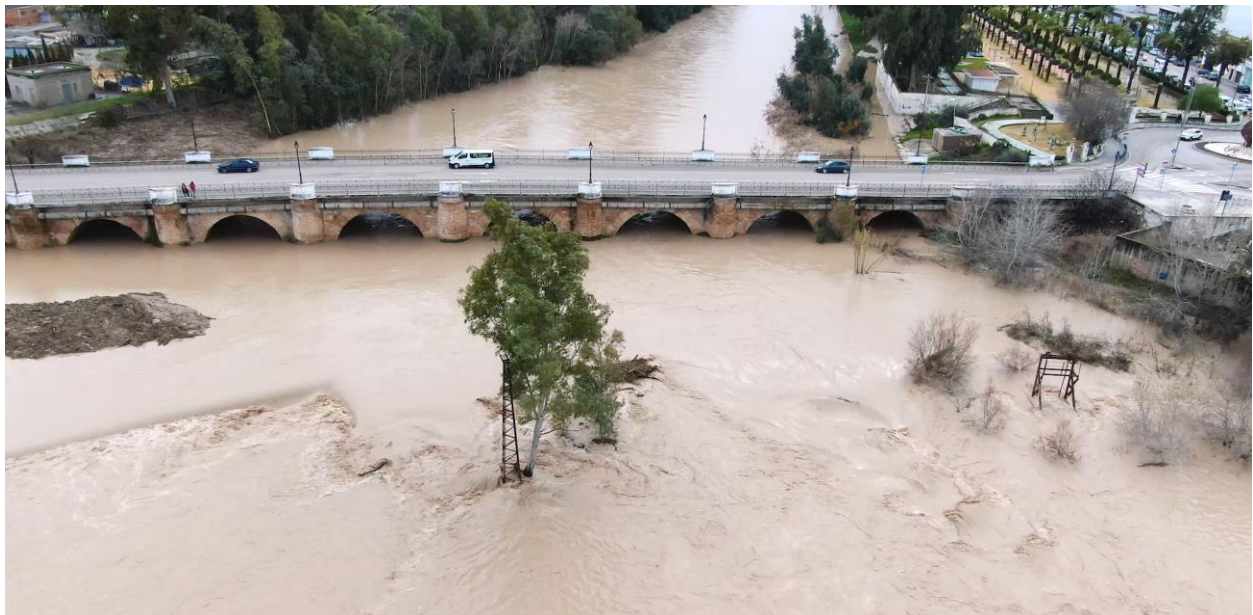
Video 1 <https://youtu.be/1Bifqj2S2Pl>

Este video compara el nivel del agua del río Genil en la crecida del 18 de Marzo de 2025, hace justo 10 meses, con 202 m³/s, con la de estos días de Enero de 2026, en que el caudal del río ha alcanzado 308 m³/s. Pese a ser un 50% mayor, con 106m³/s más que el año pasado, la crecida apenas supone 5cm de elevación en el nivel del agua a su paso por la ciudad de Écija.

El video muestra cómo este caudal de 308 m³/s eleva el agua hasta la base de los arcos del puente, y que en 2026 FLUBIOGENIL ha abierto el doble de arcos hasta 8, por lo que el puente ya no es una barrera que tapone el flujo de agua.

En marzo 2025, con 202 m³/s el agua subió hasta el mismo punto, lo cual demuestra que limpiar de vegetación el cauce es necesario para restaurar el Río Genil. La vegetación taponaba el caudal y empujaba el agua hacia la ciudad.
