Crecida histórica del Genil

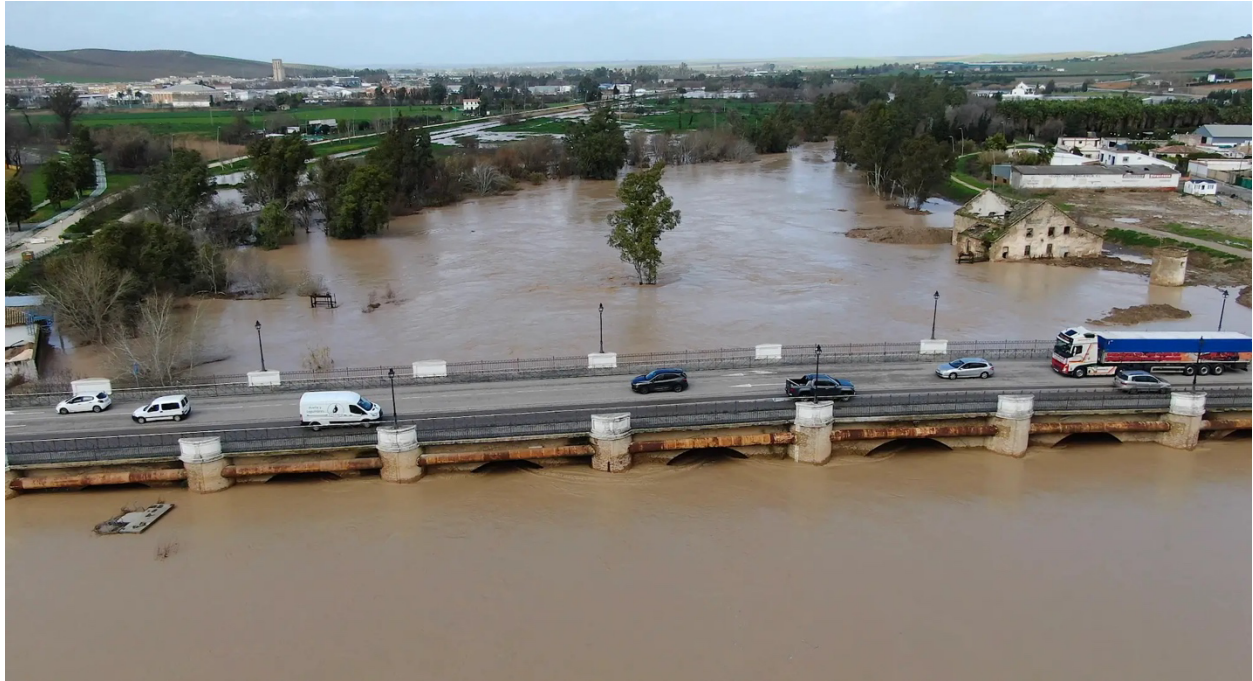
Como se ve en las imágenes del video, el agua casi llegó a coronar los ojos del puente romano, que por suerte no se convirtió en una barrera, sino que cumplió a la perfección su función y evacuó todo el agua que fluía bajo sus arcos.

La siguiente fase de FLUBIOGENIL consistirá en retirar 8.000 m³ de arenas y lodos que se sitúan justo delante del puente, en la orilla derecha. Cuando el agua del río baje y el clima seque esos materiales, se restaurará el cauce rebajando más de 2 metros la altura de esa playa, para recuperar la altura que mantiene el lecho del río Genil en la zona central del cauce, que en el video puede verse que es la que más corriente lleva, es decir, la que más desagua por los arcos centrales del puente.
